**Sportovní hřiště  
Schullhofova  
PRAHA 4**

**Popis sportovního objektu :** kontrolovaný objekt slouží jako veřejné hřiště, neboť slouží organizované činnosti FC Háje, ale také školním aktivitám žáků. Hřiště je uzamčené, je opatřeno vstupní brankou i vjezdem pro potřebnou mechanizaci či lékařskou pomoc. Za oplocením vpravo se nachází nevyužitá

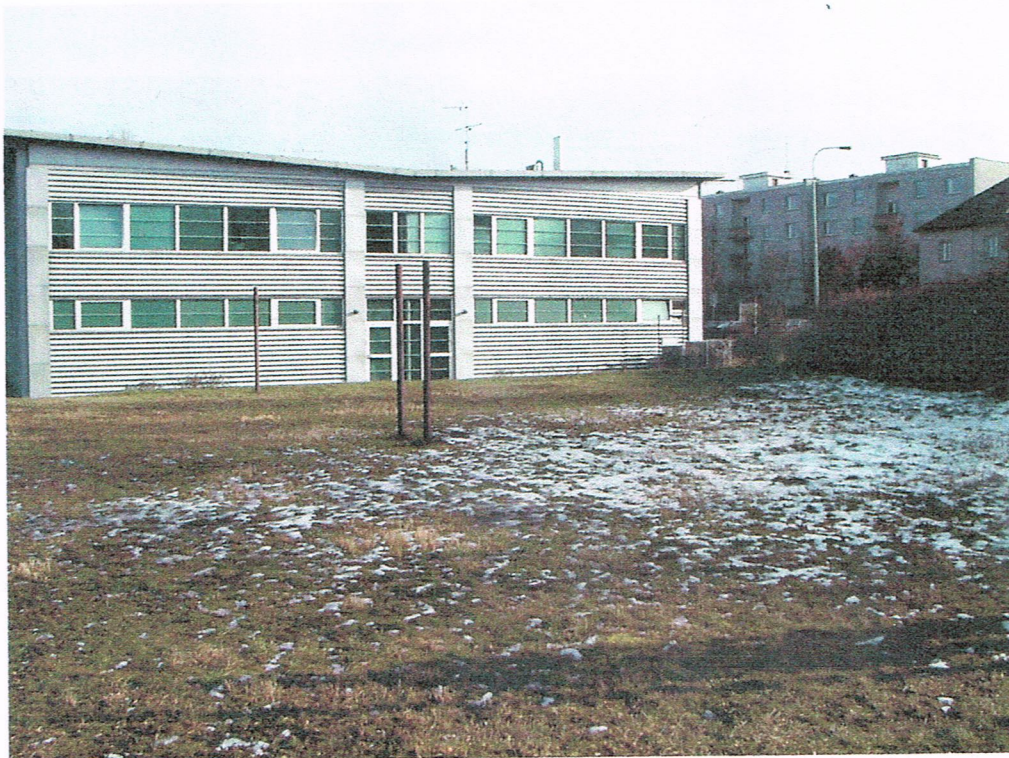
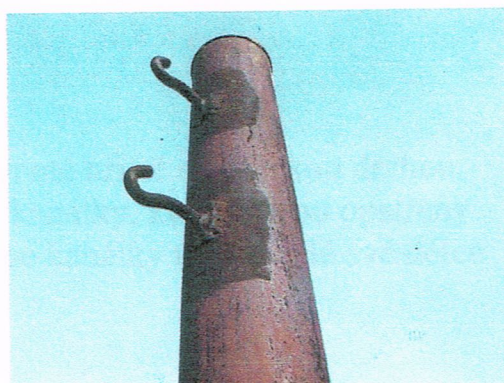
travnatá plocha . Na ploše jsou ocelové sloupky jejichž stabilita je dobrá, ale povrch sloupků je značně zkorodovaný a nejsou funkční.

- 1.) Odstranit stávající nevyhovující sloupky, doplnit kompletní sadu a využívat plochu hřiště ke sportovním hrám.

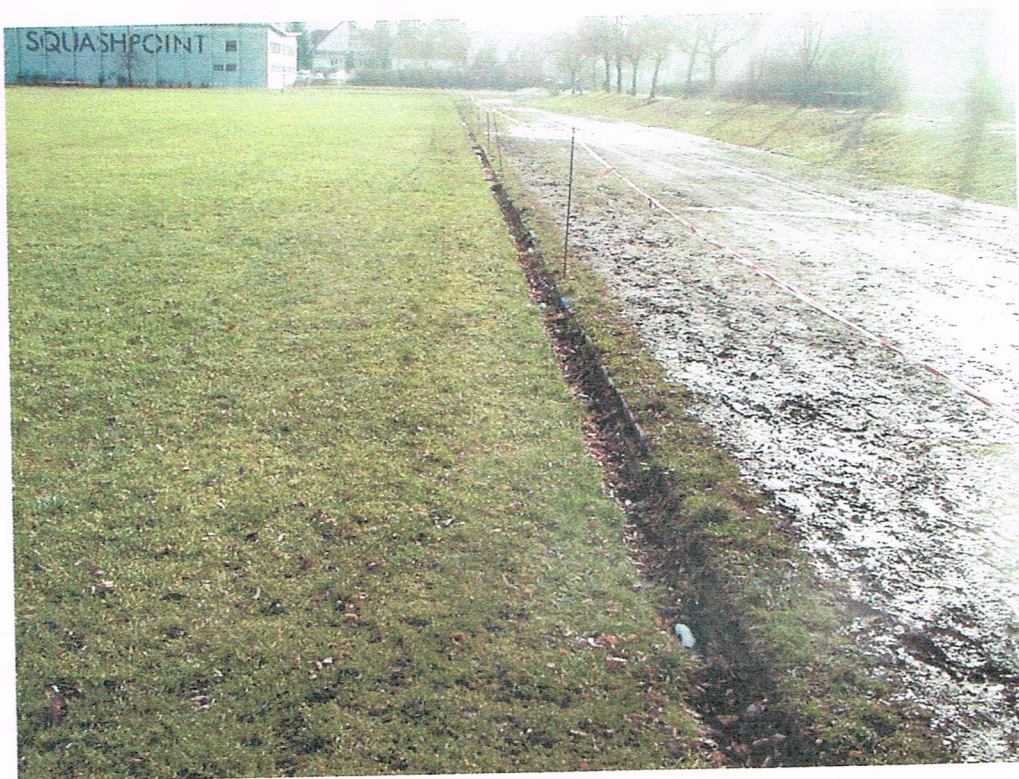
Další částí sportovního objektu tvoří travnaté hřiště s běžeckou drahou. Vedle hřiště jsou zhotoveny odvodňovací kanálky, které nejsou opatřeny bezpečnostním krytím. Tyto nezabezpečené kanálky tak po celé své délce vytváří na sportovním hřišti riziko úrazu.

- 2.) Opatřit odtokové kanálky vhodnými krytkami , riziko úrazu zvrtnutí chodidla a pádů bude odstraněno
- 3.) zpracovat návštěvní řád hřiště s doplněním uvedení místa telef.stanice a dalších náležitostí

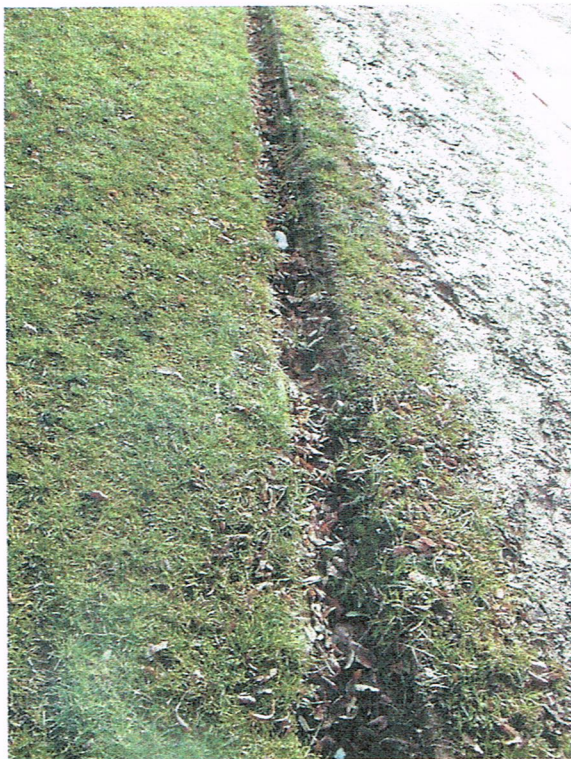
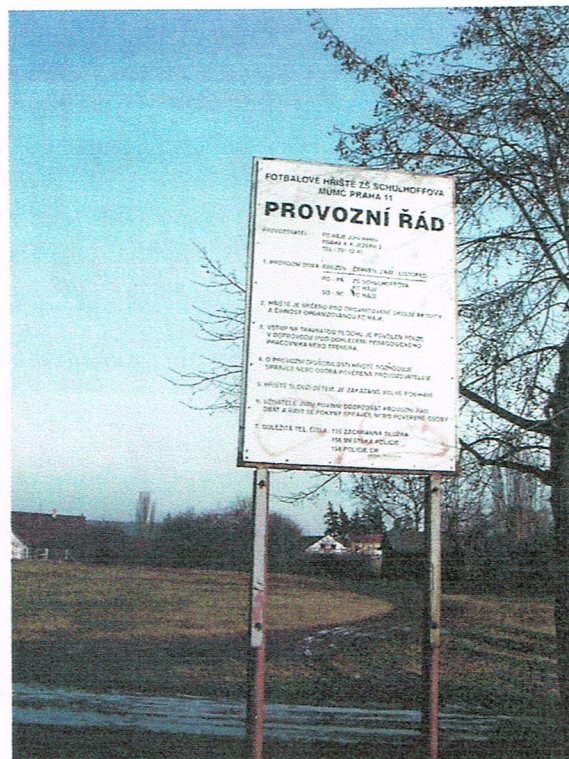
Nad touto částí hřiště se nachází provozní – **návštěvní řád**. Tento řád neposkytuje informaci o nejbližším zařízení tj. telefonní stanici k přivolání záchranné služby.

**Provozní řád** – požadovaný Vyhláškou MZ ČR č. 135/2004 Sb. nebyl předložen a provozovatelem nebyl zhotoven. V provozním řádu musí být uvedeny podmínky provozování sportovních hřišť, podmínky údržby, úklidu hrací plochy, způsob závlahy zatravněných ploch, rozsah údržby, rozpis kontrol zařízení venkovních hracích ploch a sportovního vybavení dle platných technických norem a legislativy, způsob přenášení a zabezpečení sportovních branek a další.

- 4.) zpracovat podrobný provozní řád hřiště
- 5.) opravit vytržené oplocení
- 6.) v provozním řádu podrobně vyřešit zajištění branek na házenou při parkování ( minimálně na dvou místech branky ) , vyřešit způsob přenášení, způsob zajištění branek v herní poloze. Dále povinné pevné kotvení do země - branek na fotbal s možností uvolnění úchytlů ( pro parkovací polohu i pro herní polohu ) , způsob přenášení. Nutné je určení zodpovědné osoby za uvádění branek do provozu a určení kdo smí branky přenášet. Provozní řád bude dále obsahovat veškeré náležitosti provozování a údržby sportovních ploch a zařízení včetně kontrolní činnosti.

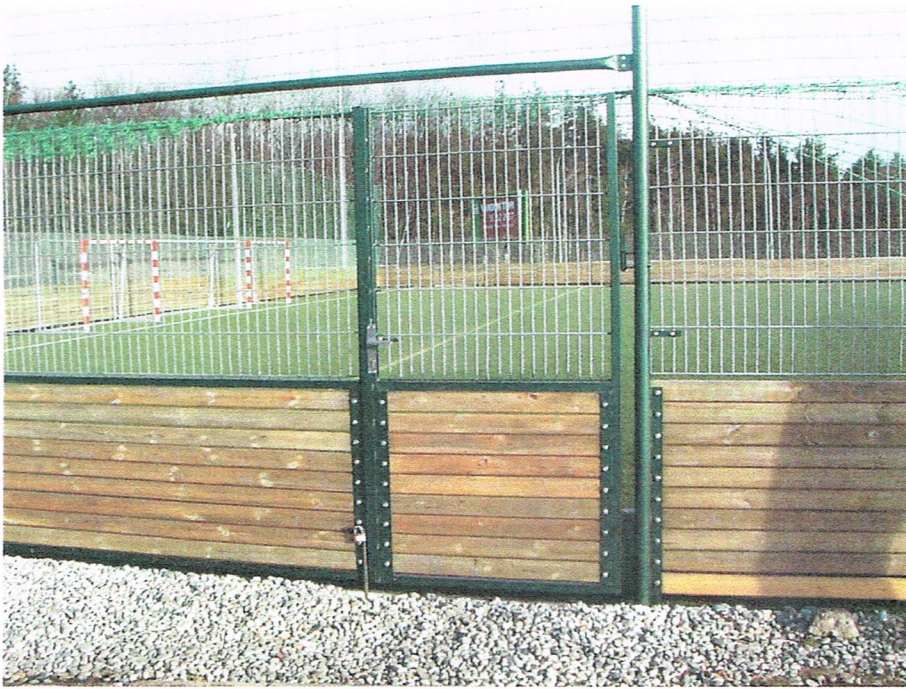
Přístup a východ na další sportovní hřiště tvoří vstup o šíři nad 90 cm, což technické normě vyhovuje

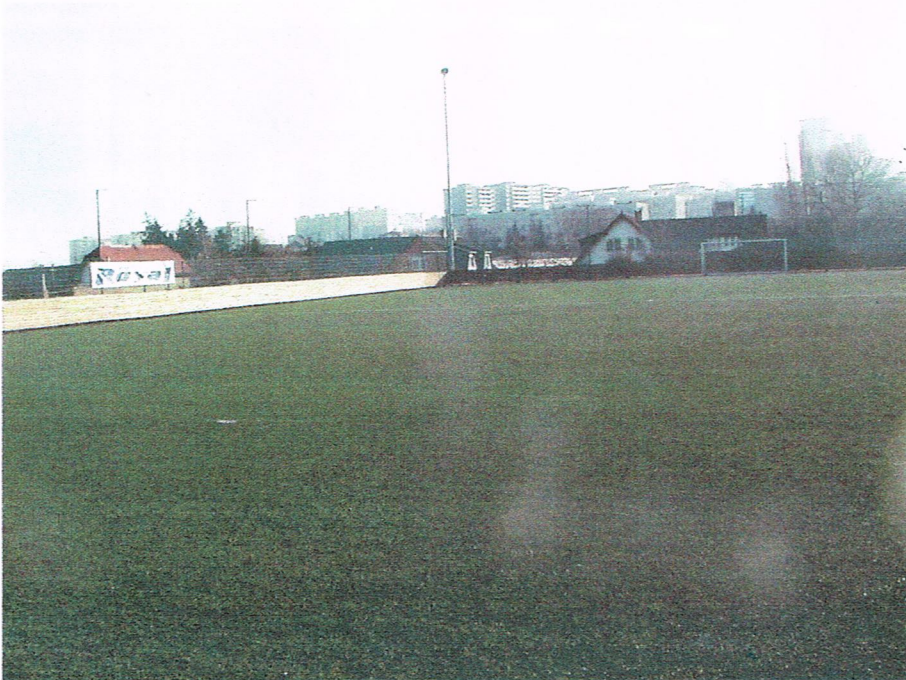
Sportovní plocha je oplocena , oplocení je opatřeno záchytnou sítí pro míče a je ukotveno do ocelových sloupků , na které navazuje dřevěné hrazení, kovový síťový program a polyamidová síť záchytná. Oplocení má vytrženou část kovové kulatinky , která vykazuje na konci ostrý hrot.

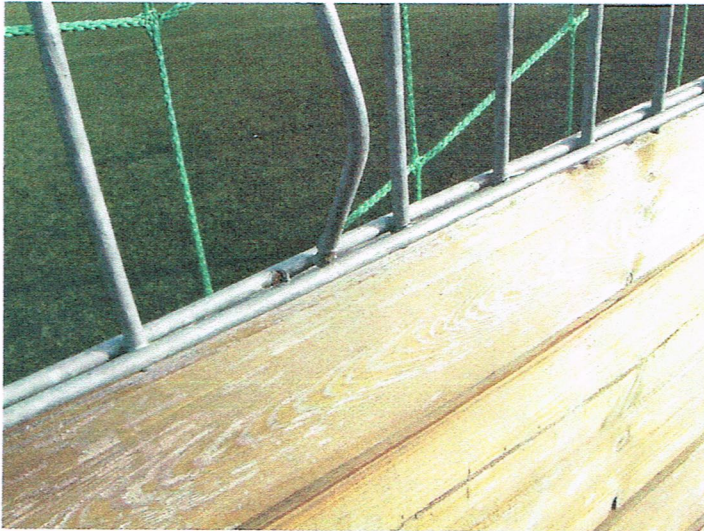
Oplocení má vytrženou část kovové sítě , která vykazuje na konci ostrý hrot.

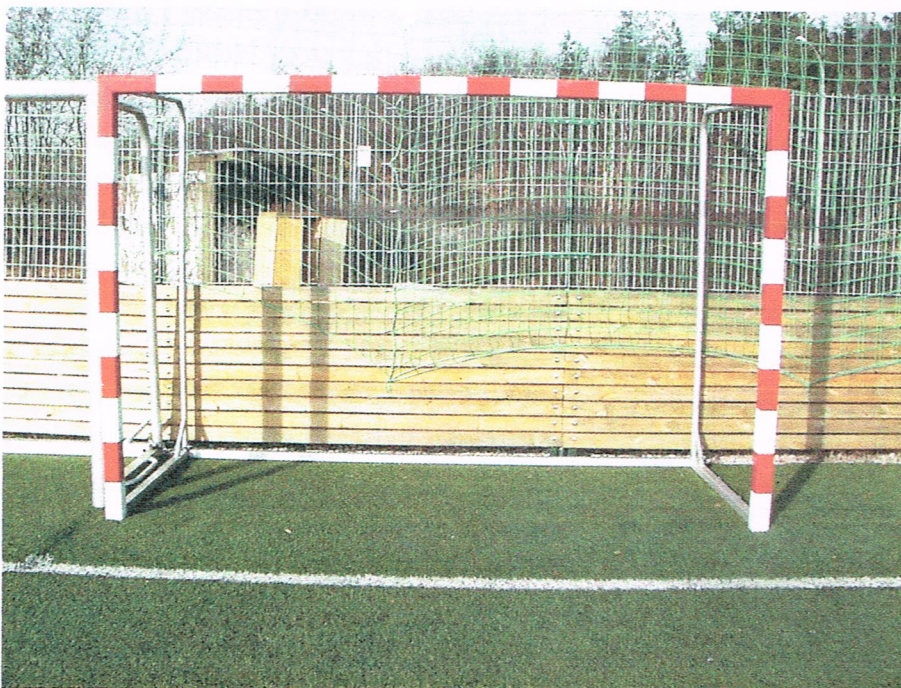
Plocha oploceného hřiště je opatřena umělým trávníkem s granulátovým vsypem. Povrch sportovního hřiště je bez závad.

Na ploše hřiště jsou umístěny 4 ks sportovních branek. 2 ks branek na házenou 3 x 2 m a 2 ks branek na fotbal 5 x 2 m. Všechny branky jsou v tzv. "parkovací poloze", – tedy za hrací čarou.

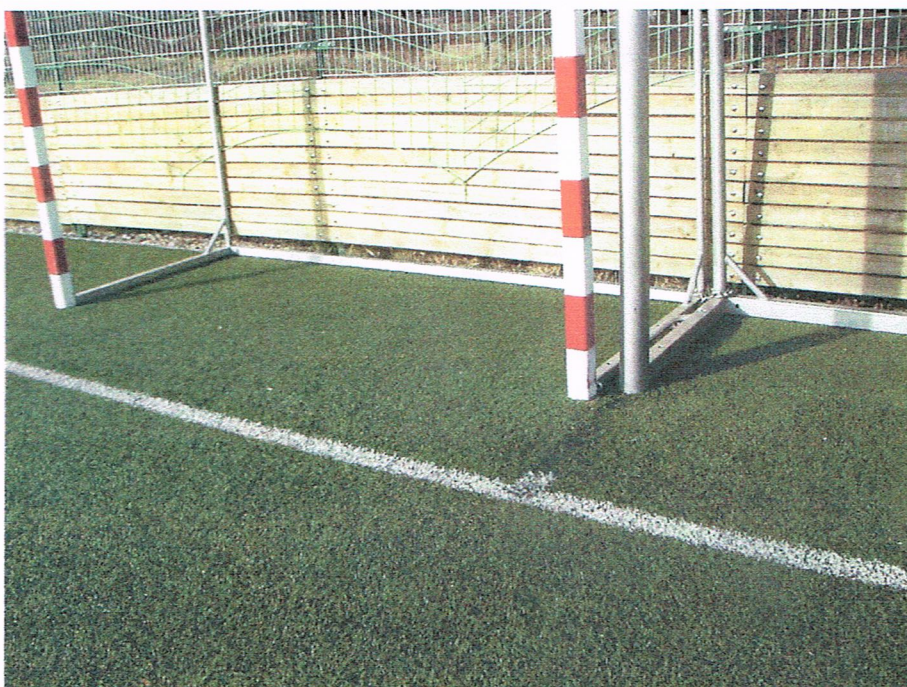
Z uvedené parkovací pozice jsou posouvány k brankové čáře do herního postavení ! Posuvy branek jsou zřejmé z vytlačených míst v umělé trávě. Branky na fotbal jsou zabezpečeny proti převrácení pouze pomocí řetězů se zámek uchyceného za ocelové sloupky oplocení. Tyto dva řetězy současně zajišťují také dvě bočně postavené branky na házenou. Boční strany branek na házenou nejsou uchyceny vůbec. Ani jedna branka není opatřena výstražným bezpečnostním štítkem dle požadavku technických norem. Při posunu branek Do hrací poloh nejsou branky na fotbal ani na házenou zajištěny proti převrácení vůbec. Při hře na fotbalové branky nemohou branky na házenou zůstat v parkovací poloze. V případě přenesení branek mimo hrací plochu pak zůstává otázkou zajištění branek při počtu řetězů 2 ks na tři branky. Zabezpečení , přenášení a zajištění branek proti převrácení není upraveno nikde písemnou formou.

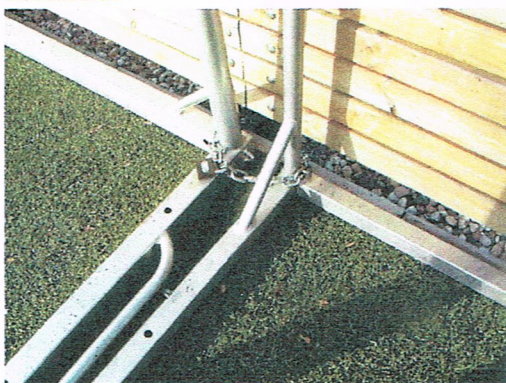
zajištění pouze řetězem

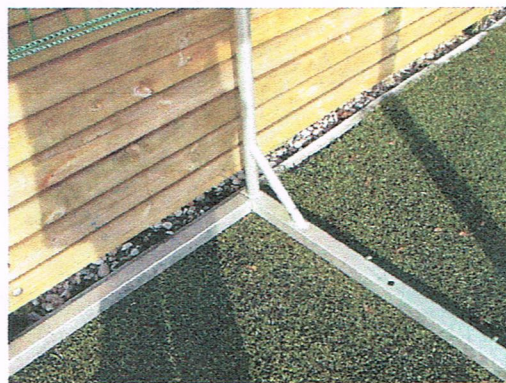
branka na pravé straně není jištěna

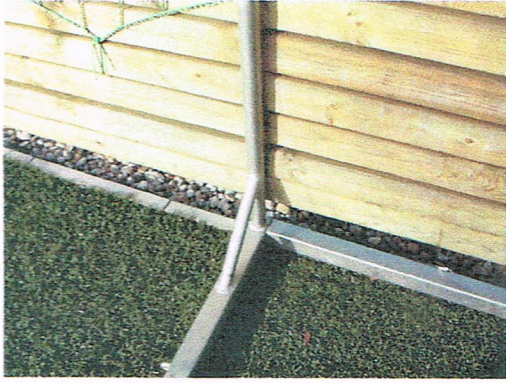
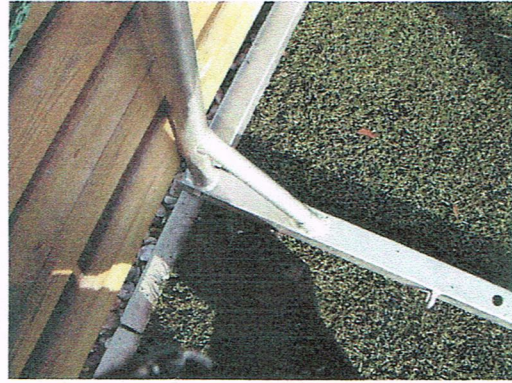
branka na levé straně není jištěna proti převrácení

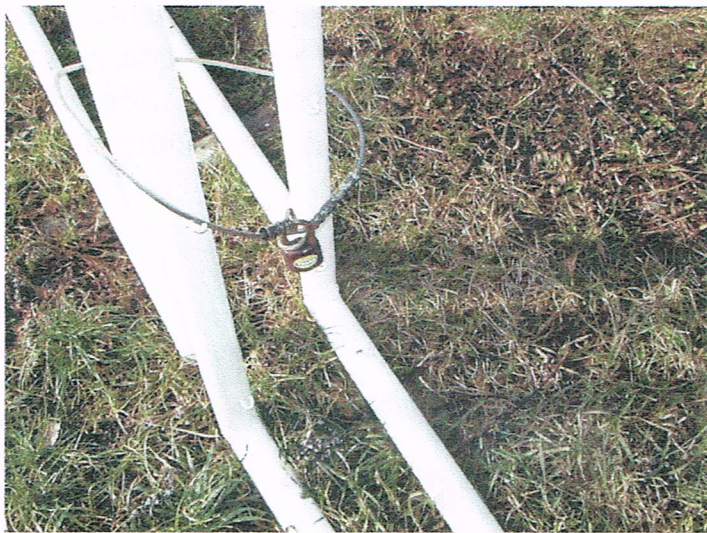
nedostatečné zajištění branek

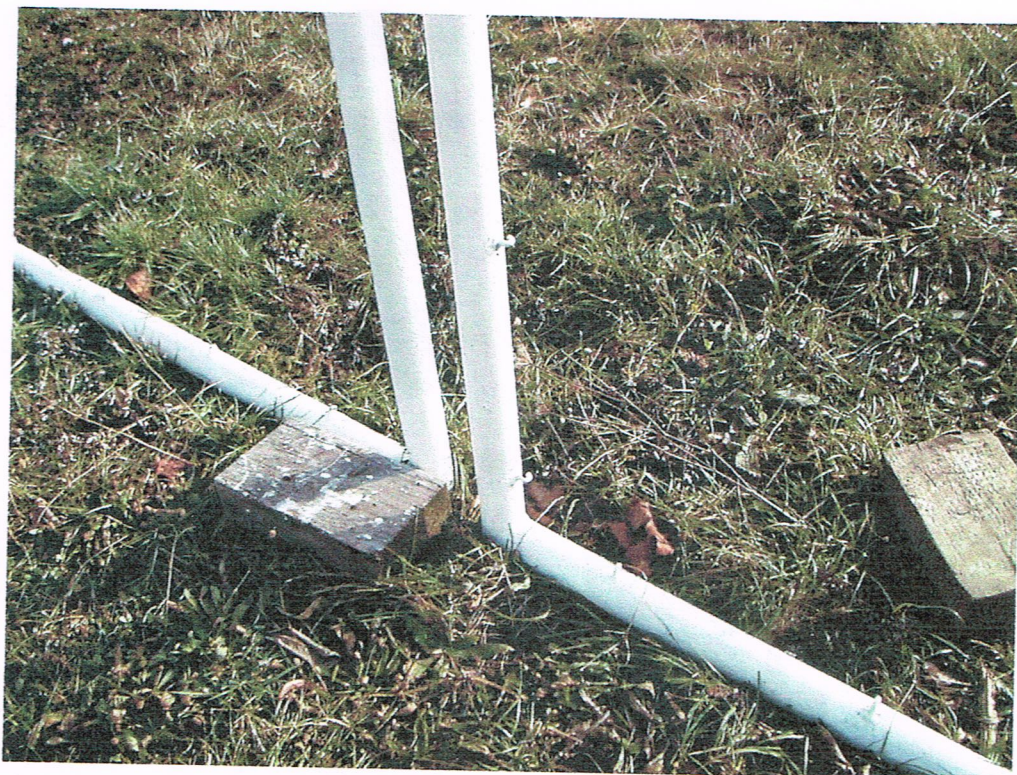
Dalším zařízením sportovního hřiště jsou 4 ks bílých ocelových branek na házenou. Tyto branky jsou umístěny vně oploceného hřiště na travnaté ploše. Jsou zajištěny proti převrácení pouze 1 ks ocelového lanka, kterým jsou pouze k sobě připoutány. Lanko není fixováno a zabezpečení není dostatečné. Pokud jsou postaveny branky do hrací pozice, nejsou zajištěny proti převrácení vůbec, zbývající dvě branky jsou opět pouze 1 ks ocelového lanka zajištěny tak, že jsou připoutány k sobě. Což při 2 ks branek nezajišťuje stabilitu a nezabezpečuje plně branky proti převrácení. Branky nevyhovují ČSN EN 748 + A1.

- 7.) branky je potřeba doplnit výstražnými štítky
- 8.) ocelové branky na házenou bílé doporučujeme vyřadit z provozu a odstranit z plochy sportovního hřiště

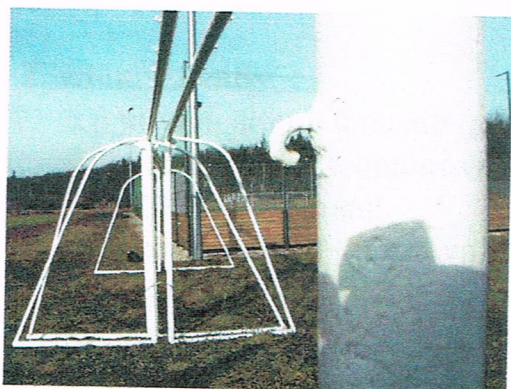
otevřené háky

Zkušebními prostředky TUV bylo prokázáno možné riziko zachycení prstů dle ČSN EN 15 312. Na povrchu ocelových trubek jsou trhliny, sváry jsou ostré, zkorodované. Oka k upevnění sítě nejsou instalovány tak, aby bylo vyloučeno zranění hráče. Tyto oka jsou otevřená. Kovové nekryté otevřené úchyty sítě jsou větší než 5 mm.

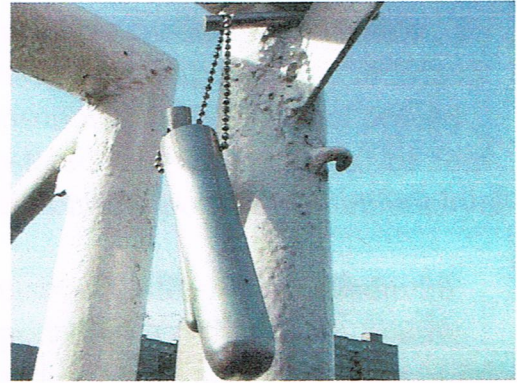
rizika zachycení prstu

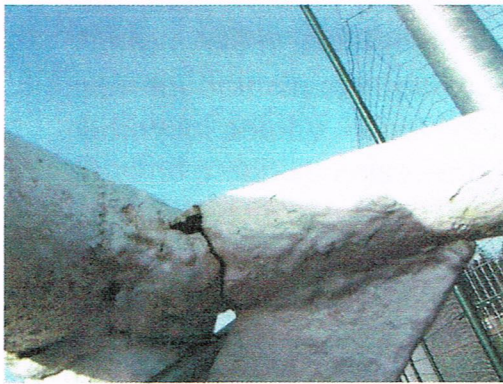
prasklé sváry s korozi

rizika zachycení prstu
